Udstykning, Knopsvane Allé – Etape 4, 8464 Galten

Parcel nr.: 81
Boring nr.: B38
 Overside bæredygtige lag (OSBL), kote: +43,6
 Dybde til OSBL, m: 0,20

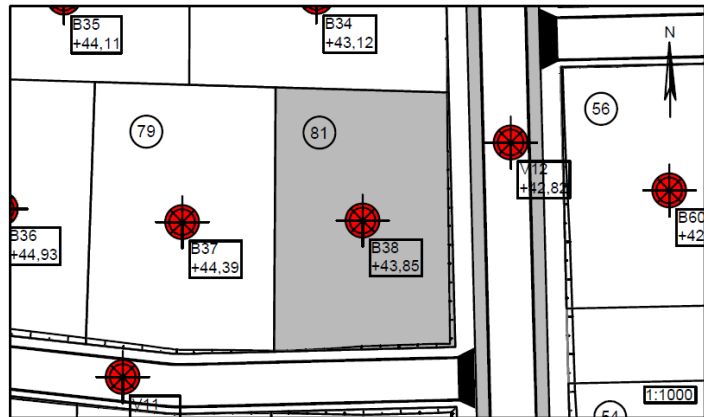
Figur 1 – Situationsplan 1:1000

I den udførte boring er der, under et naturligt mulddække på 0,20m, truffet intakte istidsaflejringer af moræneler til boringens bund 4m under terræn. Leret optræder i zoner ret slapt.

Ved en genpejling af vandspejlet er der truffet frit vandspejl i boringen beliggende knap 1,0m under terræn. Der er tale om et sekundært årstids- og nedbørsafhængigt grundvandsmagasin, der har indstillet sig over/i de lavpermeable lag.

Grunden kan bebygges med normalt kælderløst parcelhusbyggeri uden ekstrarfundering. Der kan forventes en direkte fundering i normal frostsikker dybde under terræn på de trufne intakte istidsaflejringer. Terrænforholdene kan betinge, at der lokalt bliver tale om en fundering på sandpude. Omfanget afhænger af gulvkotevalget.

Det anbefales, at fundamentterne forsynes med minimumsarmering.

Gulve udlægges direkte som terrændæk efter udskiftning af muld/overjord jf. niveauet for OSBL. Opfyldning/regulering gennemføres med komprimeret sandfyld.

Såfremt gulvkoten ikke placeres minimum 0,3m over det omkringliggende terræn, skal der etableres omfangsdræn for at sikre den permanente tørholdelse af det kapillarbrydende lag.
